Na sacristia da Igreja de Nossa Senhora da Guia no Museu de Angra do Heroísmo
Intervenção multidisciplinar
vence Prémio APOM
em Conservação e Restauro

A intervenção realizada pela equipa técnica da Direção Regional da Cultura, através da Divisão do Património Móvel, Imaterial e Arqueológico – DPMIA, na sacristia da igreja do antigo Convento de São Francisco de Angra do Heroísmo (atualmente integrada no circuito museológico do Museu Angra do Heroísmo), concluída em 2018, foi galardoada com o Prémio APOM 2019, na categoria “Intervenção em Conservação e Restauro”, o qual distingue projetos inovadores naquela área.

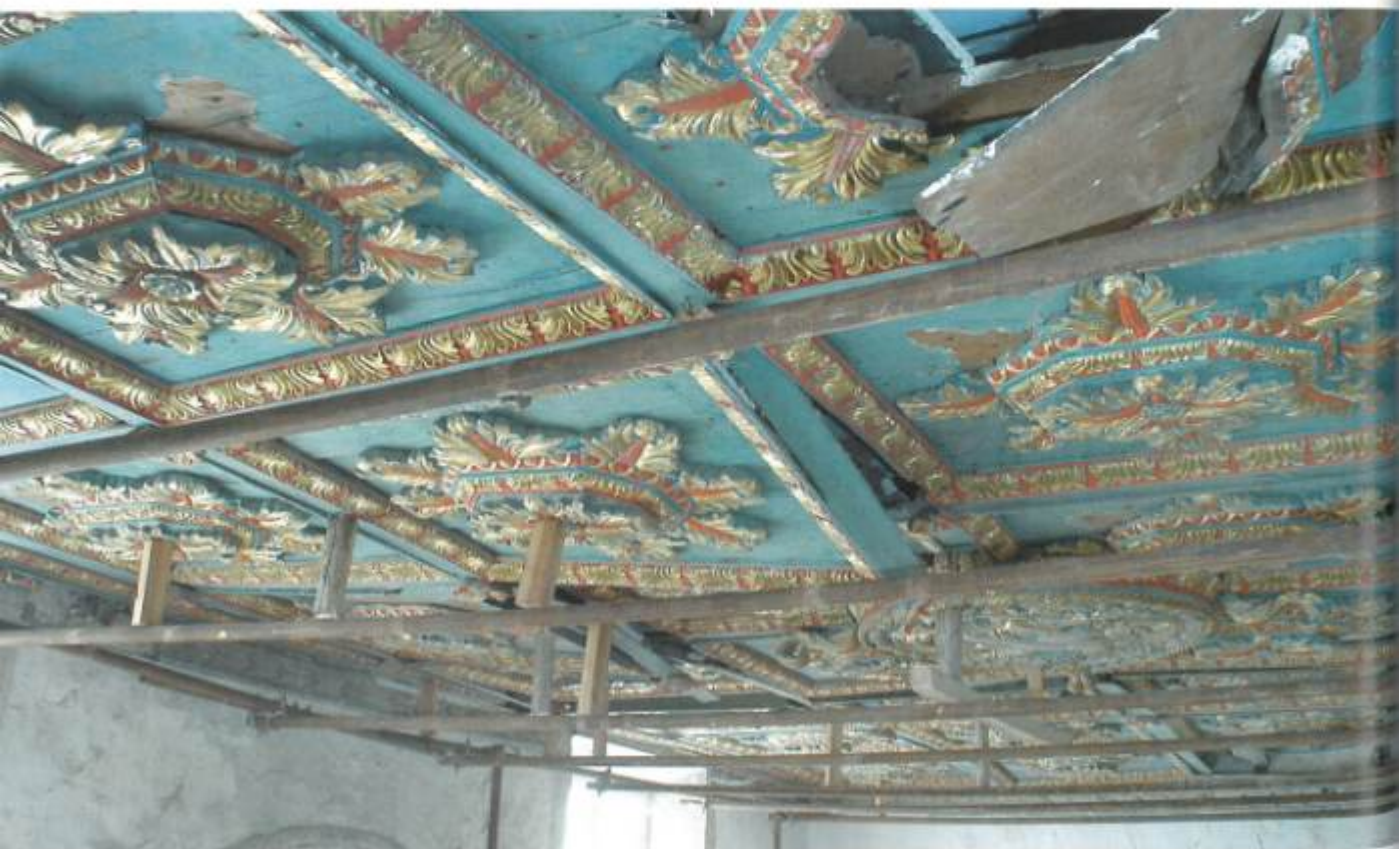
Aspeto geral do teto em 2006, antes da intervenção: com estrutura de escoramento, caixões com componentes em risco de queda, perda de elementos, pregos em corrosão ativa.

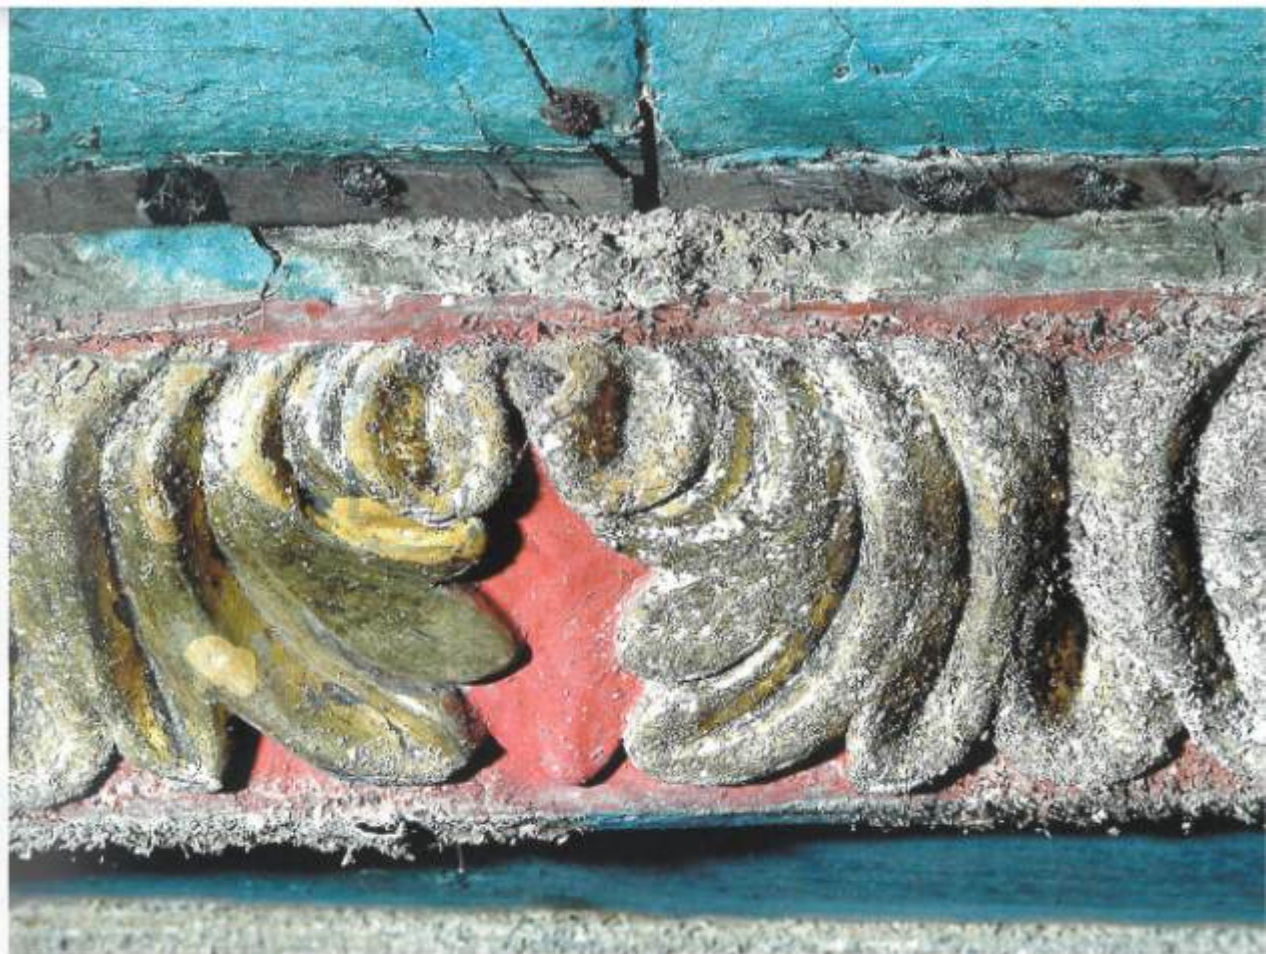
Parmenor da fase de levantamento: douramento e policromia em desagregação, pregos em corrosão ativa.

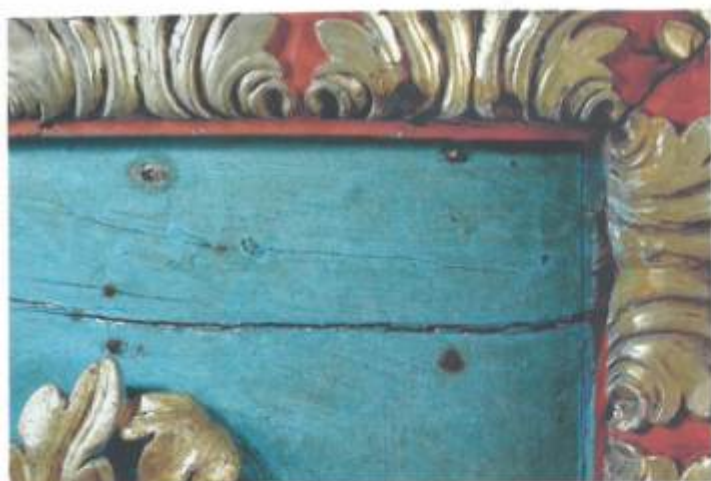
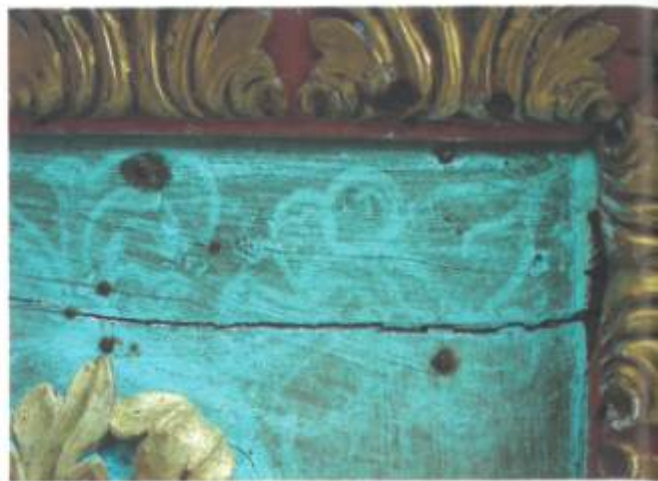
Na fase de levantamento, procedeu-se a exame sob luz normal (à esquerda) e a exame com luz ultravioleta (à direita), evidenciando a existência de uma camada de pintura sob o repinte azul que cobre o fundo de todos os caixotões.

¹ Do exame à vista desarmada e com recurso a radiação ultravioleta, verificou-se que os fundos dos caixilhões foram cobertos por um repinte de cor azul, aplicado sobre uma composição original de motivos vegetais – duas camadas confirmadas pelo exame estratigráfico de amostras recolhidas e analisadas pelo então Instituto Português de Conservação e Restauro. Ponderadas as possíveis opções de intervenção, e considerando a dureza, espessura e adesão do repinte à camada original, entendeu-se que a remoção ou levantamento do mesmo poderia pôr em causa a integridade do extrato subjacente.

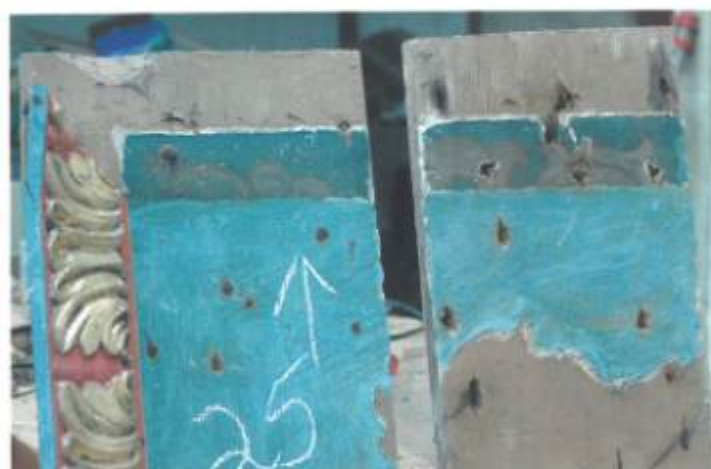
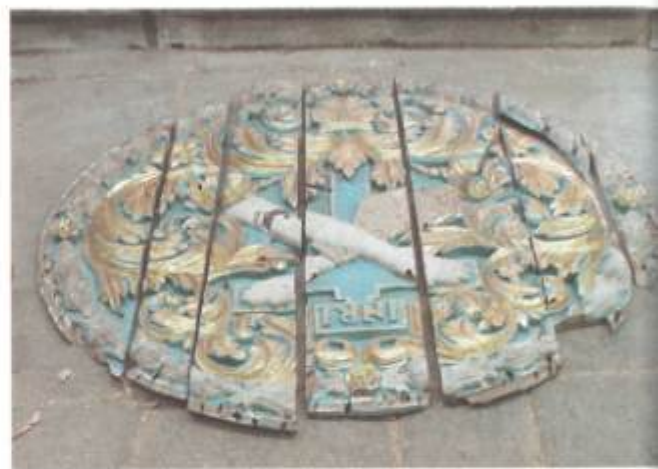
À esquerda: Detalhe de duas tábuas de um caixotão, após a desmontagem, em que se observam a madeira de cedro, os pregos em corrosão ativa e as manchas de compostos de ferro em redor dos pregos, o repinte azul e, na parte superior, a camada de policromia original; à direita: Srasão franciscana da área central do tecto, após a desmontagem.

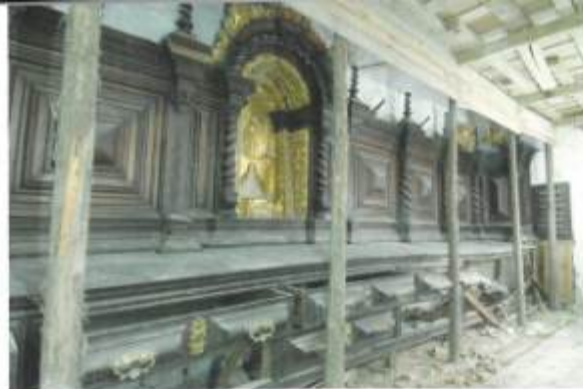
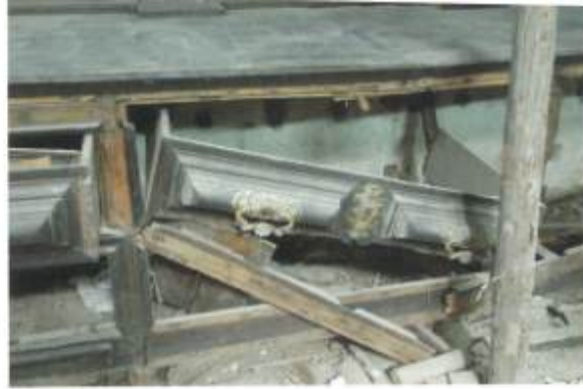
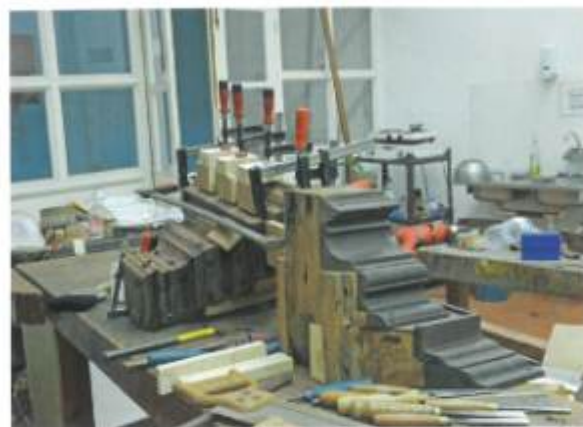
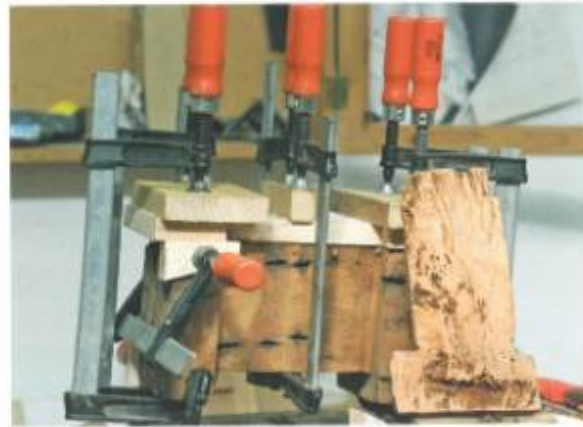
Em cima, à esquerda: Aspecto geral do arcas em 2008, antes da intervenção; à direita: Formejar de uma das gavetas do arcas antes da intervenção. Em baixo, à esquerda: Intervenção ao nível do suporte de madeira dos elementos constituintes do arcas; à direita: Formejar da intervenção de consolidação do suporte de madeira.

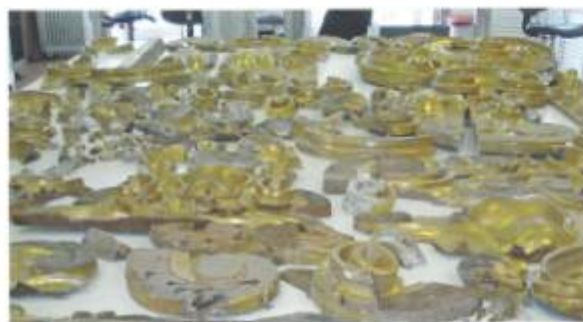
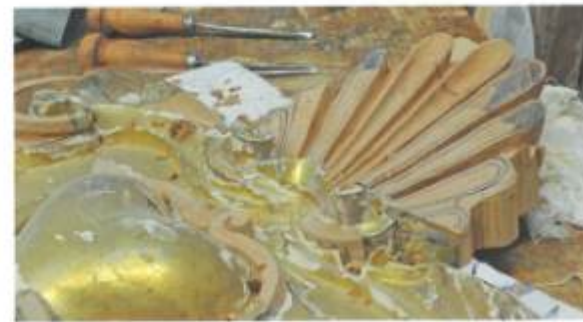
À esquerda: Conjunto de elementos em talha dourada do nicho e remates do espaldar do arcas, após a desmontagem e antes da intervenção; à direita: Formejar da intervenção, ao nível do suporte de madeira, de um dos elementos de remate do espaldar do arcas: entalhe de elemento em talha.

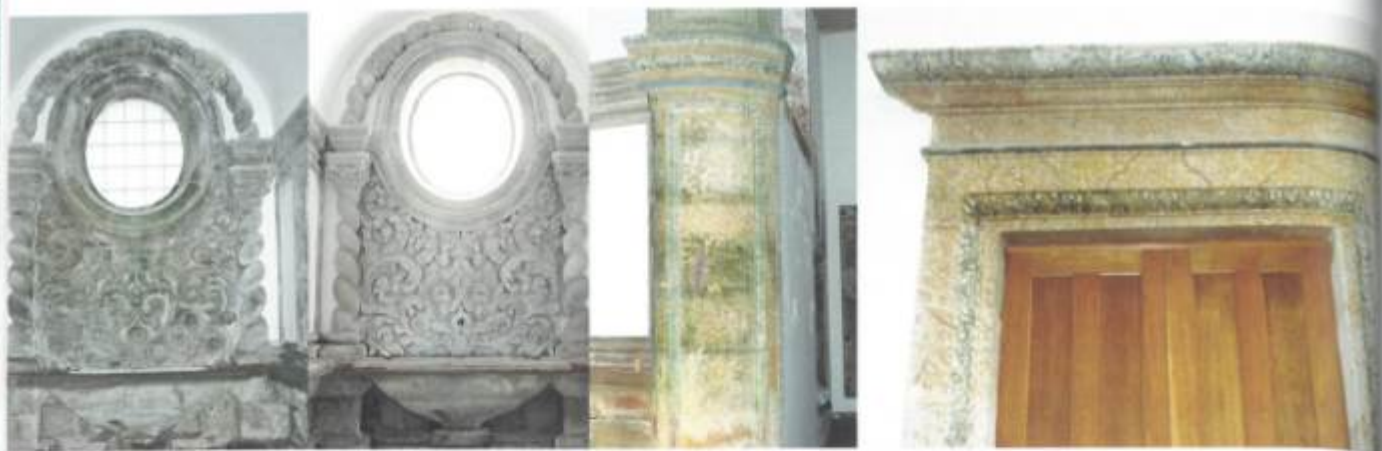
Nas duas fotos à esquerda: Lavabo esculpido antes da intervenção, com extensa colonização por algas e fungos, e após a desinfecção e limpeza química (Fotos: Paulo Lobão [DRC] MAH). Nas duas fotos à direita: Pintura decorativa aplicada nos elementos arquitetónicos em pedra, no caso, numa piastra do intradorso antes da intervenção e nas ombreiras e lintel de porta, após a intervenção (Fotos: Manuela Neves e Marta Inácio [DRC] DSP [DPMIA]).

O lavabo, em pedra vulcânica esculpida, e as policromias do arco e ombreiras das portas e janelas tinham em comum uma extensa e espessa camada de algas e fungos, sendo objeto de desinfecção, limpeza e proteção (ver fotos em acima).

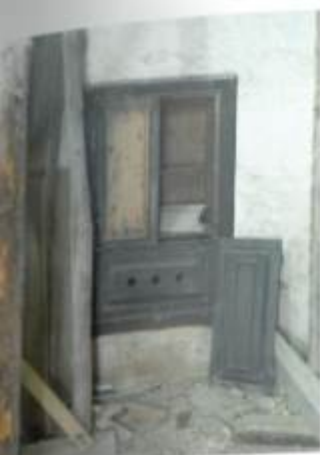
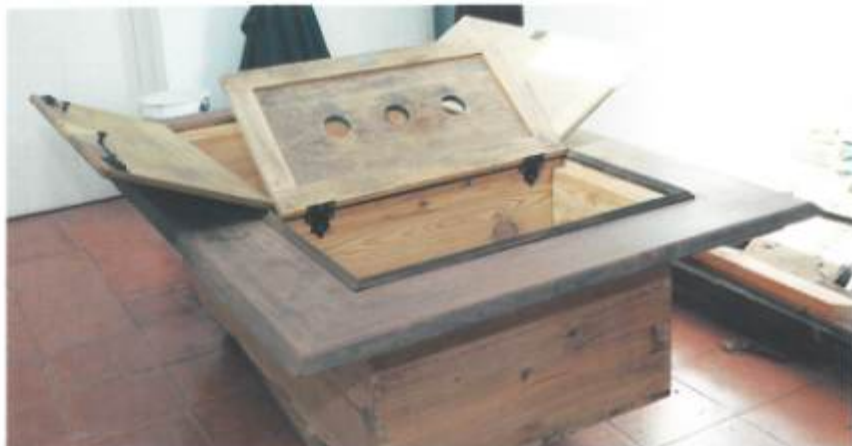
À esquerda: Antes da intervenção, no local, em armários de parede; à direita: Fase final de intervenção.

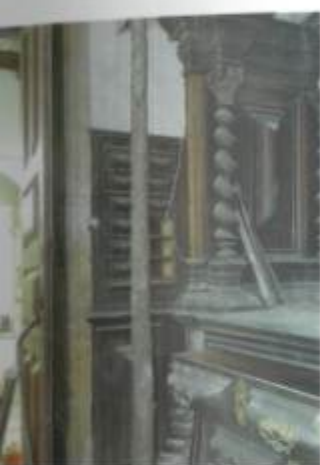
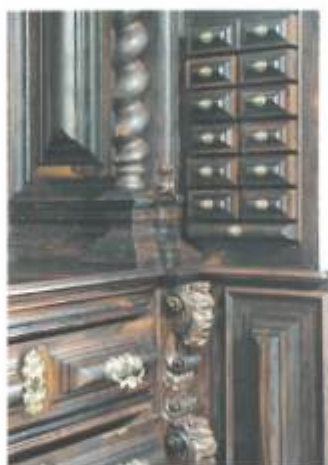
Antes da intervenção nos armários laterais do arcaz (à esquerda) e após a intervenção (à direita).

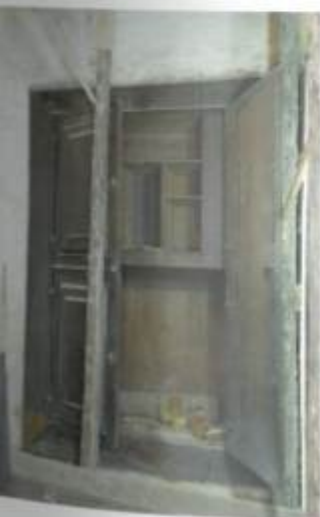
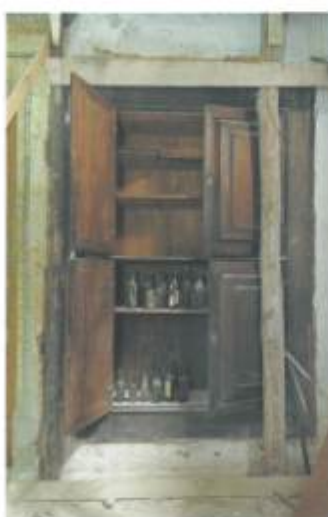
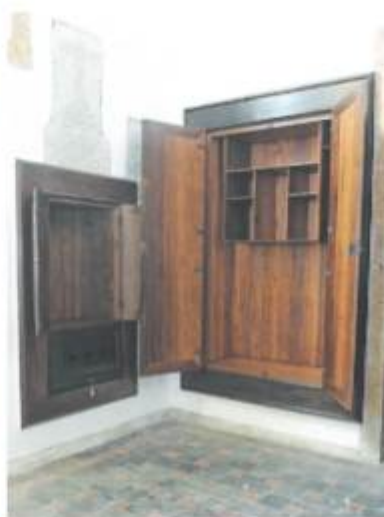
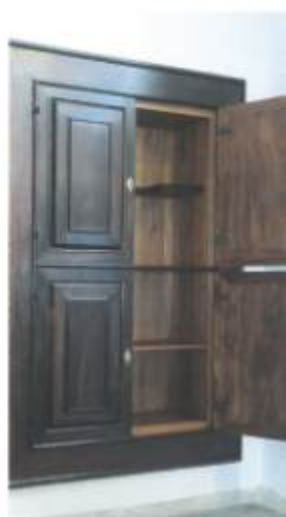
Armários de parede antes da intervenção (à esquerda) e após a intervenção (à direita).

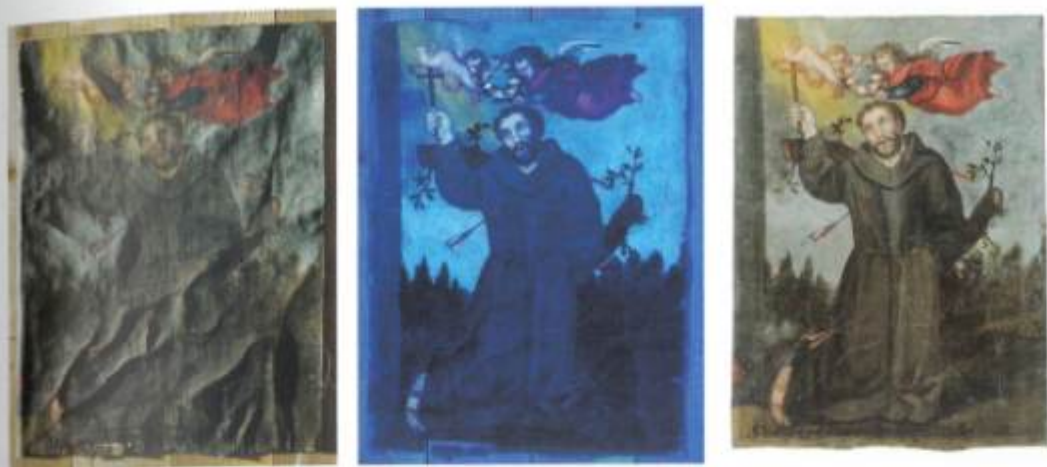
À esquerda: Antes da intervenção na pintura São João do Prado, integrada no espaldar da parede oposta ao arcaz, com fotografia sob luz rasante, evidenciando as deformações do suporte de tela; ao centro: Antes da intervenção, com fotografia sob radiação ultravioleta, mostrando que o camado pictórico se apresenta praticamente no seu estado original; à direita: Após a intervenção, antes da sua replicação na estrutura do espaldar.
