Na sacristia da Igreja de Nossa Senhora da Guia no Museu de Angra do Heroísmo
Intervenção multidisciplinar
vence Prémio APOM
em Conservação e Restauro

A intervenção realizada pela equipa técnica da Direção Regional da Cultura, através da Divisão do Património Móvel, Imaterial e Arqueológico – DPMIA, na sacristia da igreja do antigo Convento de São Francisco de Angra do Heroísmo (atualmente integrada no circuito museológico do Museu Angra do Heroísmo), concluída em 2018, foi galardoada com o Prémio APOM 2019, na categoria “Intervenção em Conservação e Restauro”, o qual distingue projetos inovadores naquela área.

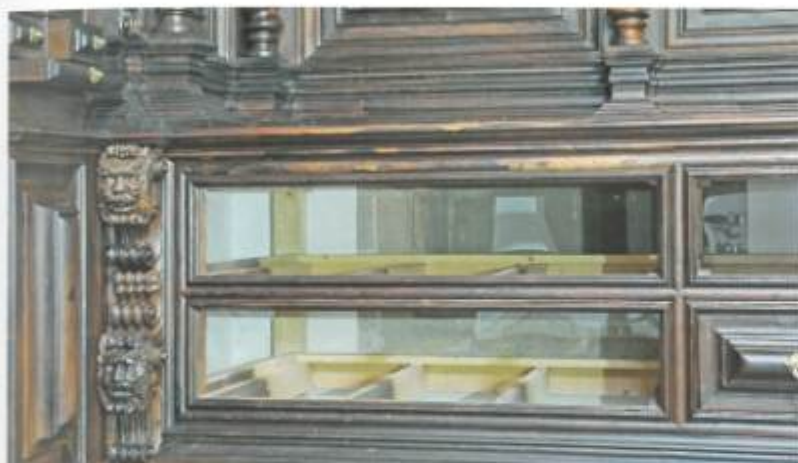
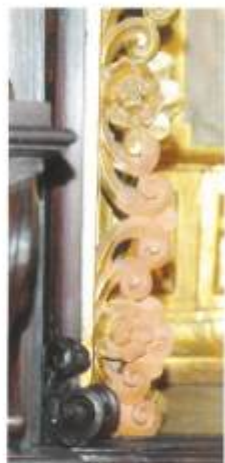
À esquerda: Pormenor da área correspondente às duas primeiras gavetas do arcoz com uso de fundo acrílico incolor para visualização do nicho de pedra na parede; à direita: Pormenor da carcadura entalhada aplicada no perímetro da intradorso do nicho.

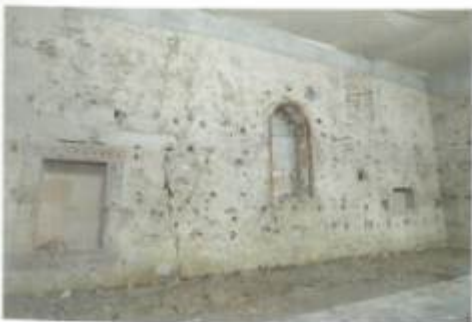
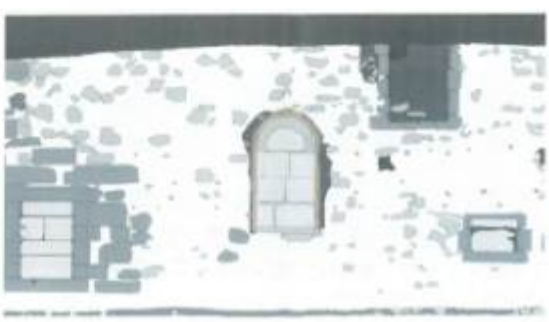
À esquerda: Aspecto geral das paredes e pavimento após a desmontagem do arcoz; à direita: Registo arqueológico das estruturas arquitetónicas de preexistências ao espaço conventual.

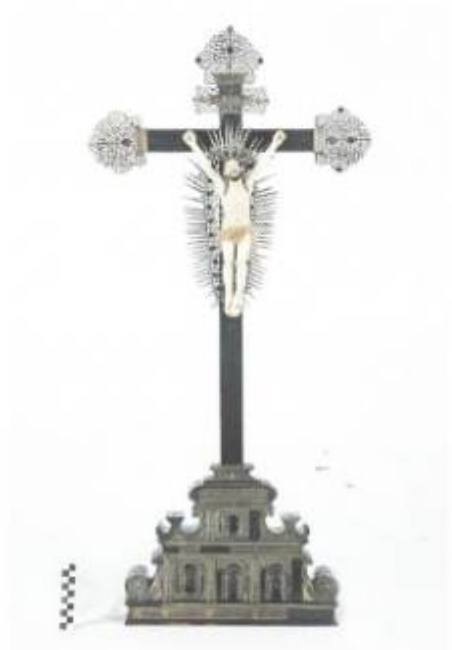
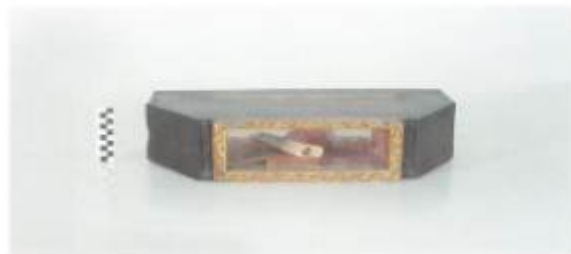
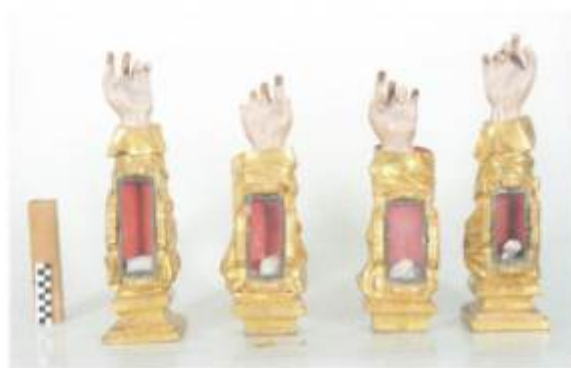
Bens móveis do nicho central do espaldar do arcaz após a intervenção. À esquerda: Crucifixo indo-português; à direita, em cima: Caixa relicário; em baixo: Braços relicário.

Os bens móveis existentes – crucifixo indo-português, em madeira e marfim, caixa e quatro braços relicário – após a sua limpeza, consolidação e proteção, foram devolvidas ao nicho central do arcaz (ver fotos abaixo).

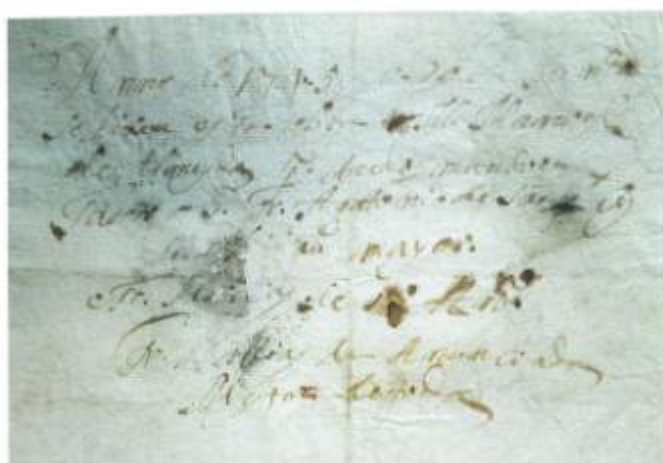
Manuscrito encontrado no interior do armário localizado à direita da porta de entrada (acesso pela antessacristia) [Foto: Noelia Garcia] (DRC | DSP | DPMIA).

junta: encontrou-se, no interior de um armário, um documento manuscrito, datado de 20 de junho de 1745, revelando a identidade do mestre que operou a montagem da obra (Manoel de Almeyda) e seus encomendadores? (ver foto acima). Esta impor-

tante fonte primária para a História da Arte foi também tratada, procedendo-se ao seu exame organoléptico, limpeza mecânica, lavagem, preenchimento de lacunas, proteção final e acondicionamento com vista à integração no acervo do museu.

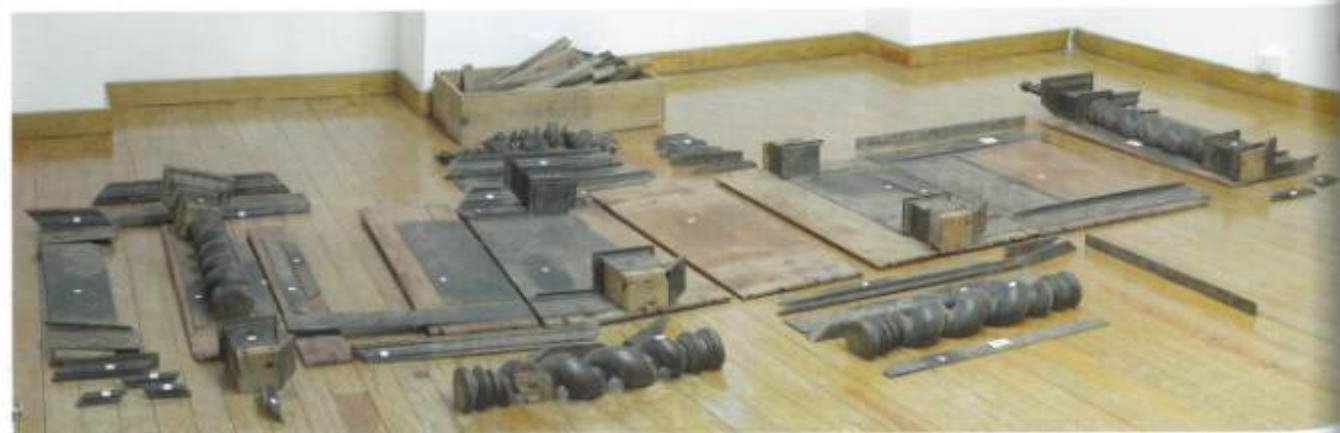
Elementos do esquadro que integra painéis em pintura, localizado na parede oposta ao arco, antes da intervenção, com as várias componentes desmontadas com as respetivas etiquetas de marcação.

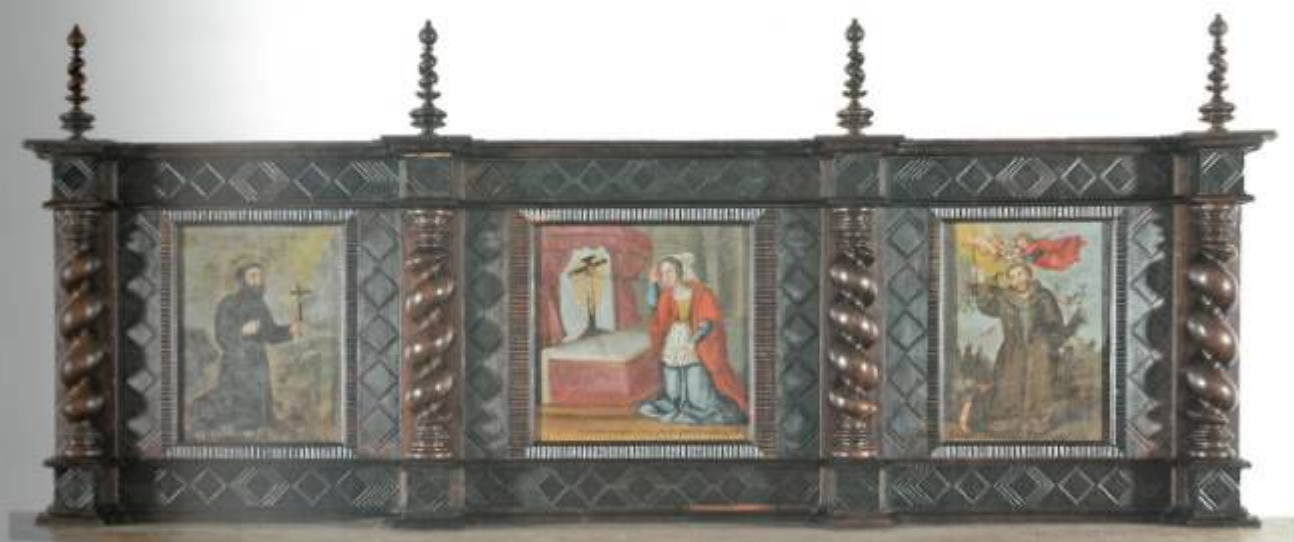
Aspecto geral do espaldar da parede oposta ao arcaz, após a intervenção, com as três pinturas: São Francisco de Assis, Conversão de Santa Clara e São João do Prado (da esquerda para a direita).

Em 2018, a intervenção ficou concluída com a colocação dos armários, e a proteção final de todas as madeiras, e termo dos trabalhos no espaldar existente na parede oposta à do arcaz principal, incluindo as três pinturas sobre tela que o decoram.
